## DO IT YOURSELF

Testo Gaetano Derosa

## DALLE "STALLE" ALLE STELLE!

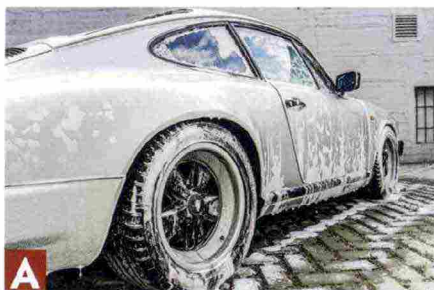
**A** **Gettata sotto la spugna**

Prima operazione effettuata: il lavaggio della carrozzeria. Sapone neutro, pressione dell'acqua media, **senza puntare con ostinazione verso i particolari di finitura** (come le cornici dei fari, le scritte identificative, le razze dei cerchi, i bordi dei vetri laterali).

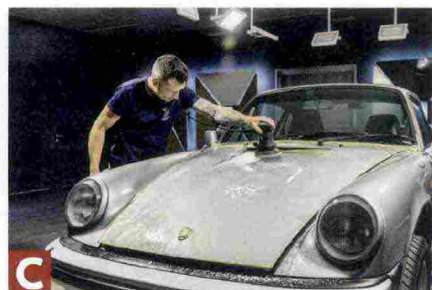
**C** **Carteggiatura ad acqua**

È stata necessaria una carteggiatura leggera. La fase di spianatura, levigatura, o livellamento **si può compiere con acqua, usando carta abrasiva specifica**. Bisogna far attenzione nel non lasciare bagnate le superfici metalliche vergini, evitando il formarsi di un sottile strato di ruggine.

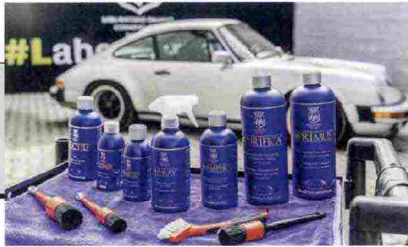
Per le varie operazioni di pulizia illustrate in queste pagine abbiamo utilizzato una gamma di prodotti "premium" di Labocosmetica, che consente un efficace ripristino della propria vettura, anche partendo da condizioni difficili.

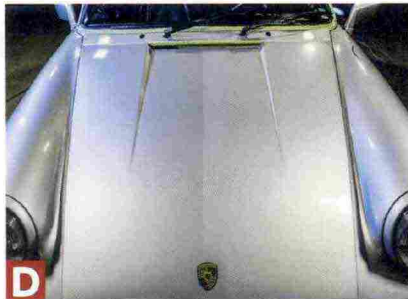
### D La perfezione

A dimostrazione del fatto che i segni erano solo dovuti al depositarsi delle polveri e dello sporco, il cofano, **dopo l'operazione di carteggiatura e lucidatura, è tornato in perfette condizioni**: i segni originari sono praticamente spariti.

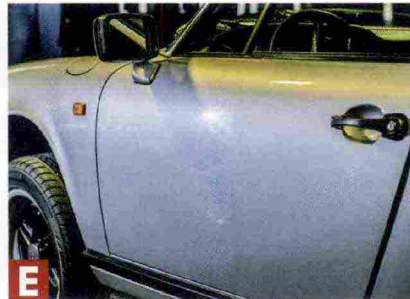
### E Portiera vissuta

La portiera mostrava qualche segno, in controluce perché, **probabilmente, l'auto era stata lavata sotto i rulli**. Ma non erano presenti ammaccature. Anche in questo caso, con la carteggiatura ad acqua ed ulteriore levigatura, i segni si sono annullati del tutto.

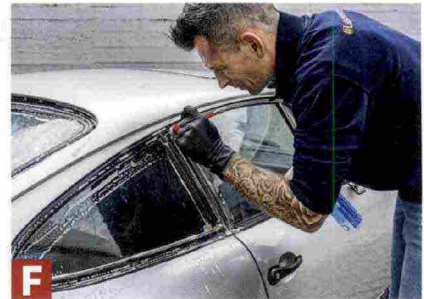
### F Detailing

Per ultimare i lavori, con un pennello specifico si è dovuto **"sgrassare" alcuni punti che negli anni di abbandono si erano rovinati più di altri**. A queste operazioni bisogna dedicare molta attenzione, anche perché potrebbe essere presente ruggine superficiale.

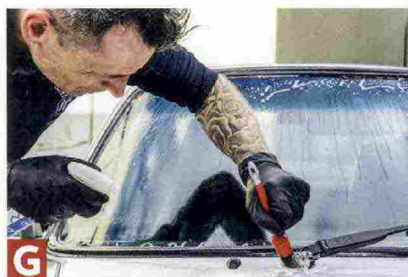
### G Pozzetto di sporco

Su questa vettura le "conche" dove sono alloggiati gli attacchi dei bracci delle spazzole dei tergicristalli, **avevano quasi perso la loro vernice originale**. Quindi è stato necessario un lavoro "di fino" per pulire a fondo, ma senza scrostare il sottilissimo filo di vernice rimasto.

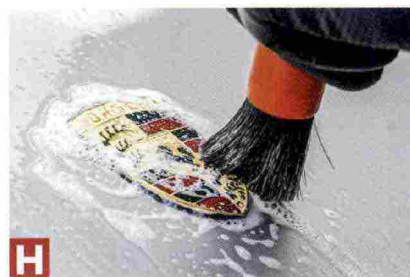
### H Attenzione allo stemma

La caratteristica inconfondibile di uno stemma originale Porsche è il vistoso colore rosso-arancione: per il nome della Casa vengono utilizzati caratteri larghi, la scritta "Stuttgart" compare in rilievo su fondo incavato. Anche in questo caso **il detailing ha fatto risaltare tutto alla perfezione**.

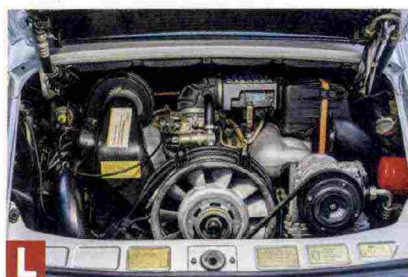
### L Una patina per fare bella figura

Il risultato finale della pulizia del vano motore è veramente notevole: sembra nuovo. **Non si è insistito sulla pulizia del "ventolone"** per lasciargli una patina di vissuto, come è giusto che sia. La vettura è stata poi portata in un'officina specializzata per farla ripartire senza rischiare danni.

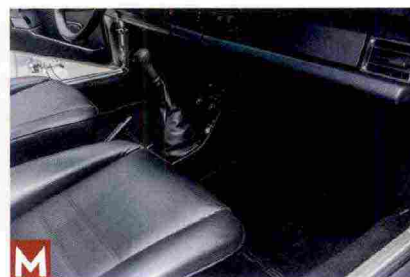
### M Interno conservato

Una pulizia e un trattamento antidiodori è stato sufficiente per far ritornare pressoché perfetto l'interno. **Un punto difficile da pulire è la zona sotto i sedili anteriori** che è destinata a raccogliere una quantità elevata di polvere. Per le guide dei sedili, è sufficiente ricorrere a un pennello a setole dure.

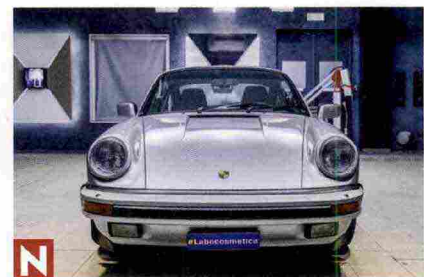
### N Risultato doc

Alla fine dei lavori, la 911 è tornata in splendide condizioni originali. Dopo questa operazione sono stati necessari **una veloce tagliando, più un'ingrassatura specifica alla tiranteria dello sterzo, e una prova in pressione degli ammortizzatori**. Poi la coupé di Stoccarda è stata nuovamente pronta a mordere l'asfalto.
