Youngtimer

DO IT YOURSELF

COSÌ LE PLASTICHE TORNANO NUOVE

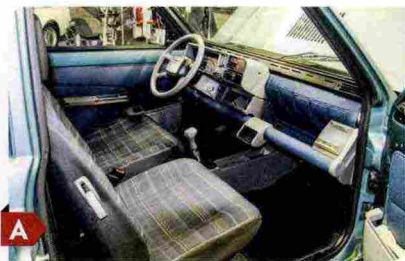
**A** INTERNO VISSUTO BENE

Immatricolata nel 1980, questa Panda a trazione integrale ha all'attivo 160 mila km, **ma l'interno si presenta ancora in buone condizioni**, fermo restando che i componenti in plastica (tasche portaoggetti, posacenere, altoparlanti e plancia) sono di plastica chiara, ora sbiadita e sporca.

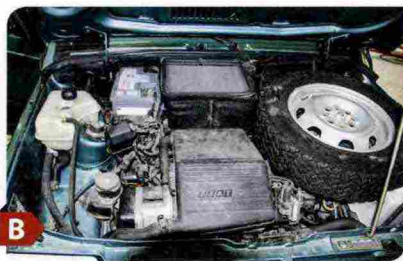
**B** LA POLVERE, INEVITABILE

Un'occhiata al vano motore che, tutto sommato, è passabile, visto che la polvere e lo strato di sporco non hanno aggredito più di tanto i componenti meccanici, **molti dei quali sono in plastica nera** (cassoncino di aspirazione, portafiltra aria, copertura laterale della distribuzione).

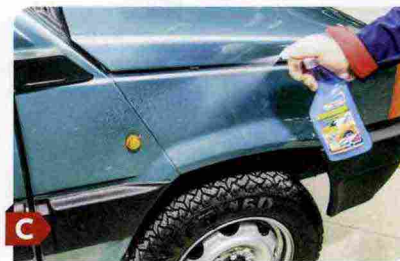
**C** PRIMA COSA, UNA BELLA LAVATA

Prima di passare alla pulizia delle plastiche, è buona cosa lavare l'auto. Se non si ha a disposizione dell'acqua, si può utilizzare il Fast Cleaner della **Ma-Fra**, **studiato per il lavaggio a secco che, grazie all'assenza di siliconi, garantisce la rimozione di qualsiasi sporco o macchia.**

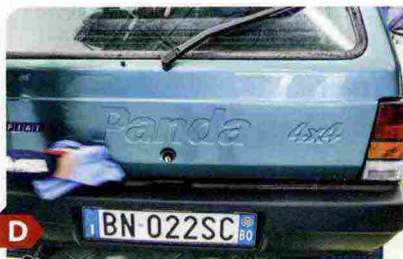
D IL PANNO INTELLIGENTE

Dopo aver nebulizzato il prodotto in maniera uniforme, **si asciuga la carrozzeria con un panno in microfibra, il Double Face.** Il lato con pelo corto è adatto per la pulizia, applicazione e rimozione di sigillanti, cere liquide e tradizionali, mentre quello lungo è delicato in fase di lucidatura.

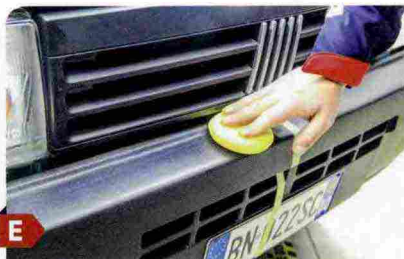
E OLIO DI GOMITO, PLEASE

Sul paraurti anteriore della Panda, ora perfettamente pulito, si spruzza il Trattamento 3in1 Plastiche **per poi stendere il prodotto e asciugare la parte residua con un piccolo pad in spugna**, a sua volta utilizzabile anche per le superfici in gomma, vinile e pelle.

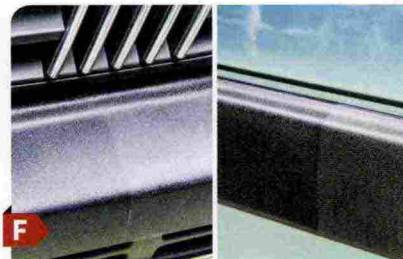
F EFFETTO NOTEVOLE

Anche a livello visivo, **la differenza della parte trattata con quella ancora da pulire è veramente notevole.** In queste foto si può notare l'efficienza del prodotto della **Ma-Fra** sia sul paraurti anteriore sia sui fascioni paracolpi laterali della vettura: l'alone della vecchiaia è sparito, a tutti gli effetti.

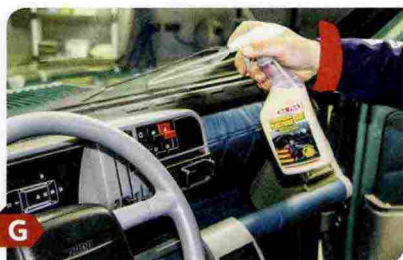
G PASSAGGIO ALL'INTERNO

Con lo stesso prodotto utilizzato per le plastiche nere, si passa a pulire e ringiovanire i componenti color grigio chiaro della **plancia, del posacenere scorrevole, delle tasche portaoggetti sui pannelli porta e gli altoparlanti** montati in aftermarket sull'utilitaria della Casa torinese.

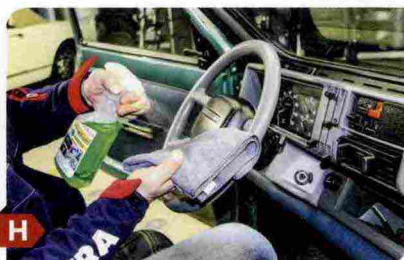
H LA CURA DEL VOLANTE

Il volante merita un'attenzione differente dal resto dell'interno. **Ancora in buone condizioni, con il materiale plastico spugnoso non aggredito irreparabilmente dall'uso**, meglio pulirlo con uno sgrassatore universale (come l'HP12) in grado di sciogliere anche i sedimenti più ostinati.

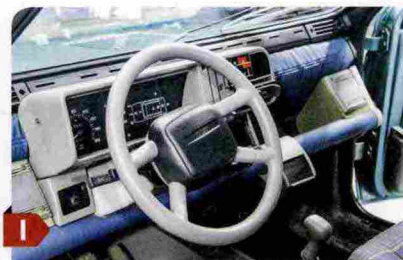
I FINITURA ADEGUATA

Alla fine del trattamento, ecco come si presenta l'interno della Panda. **La plastica grigia è tornata splendente, al pari del pulsante centrale del volante (il clacson).** Anche gli aloni giallastri creati negli anni dal fumo delle sigarette del primo proprietario sono completamente spariti.

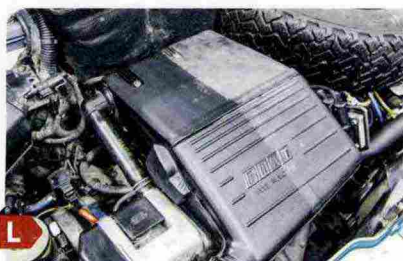
L MOTORE "BISOGNOSO"

Il Trattamento 3in1 Plastiche può essere utilizzato con successo anche per pulire le parti in plastica del motore. La foto mostra chiaramente l'efficacia del prodotto, **applicato per ora soltanto alla parte sinistra del portafiltro aria**, che campeggia proprio sopra il coperchio valvole.

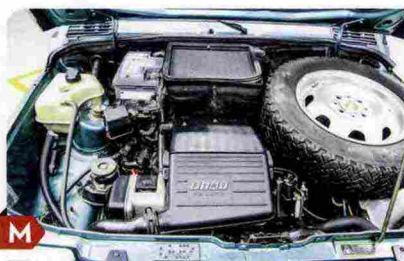
M COME USCITO DI FABBRICA

Il vano motore sembra essere appena stato deliberato dai collaudatori di Mirafiori, ma in realtà è stato semplicemente pulito e asciugato con cura. **Anche la vaschetta di espansione del refrigerante (a sinistra) è tornata come nuova**, idem quella per il lavavetri (a destra, vicino alla ruota di scorta).

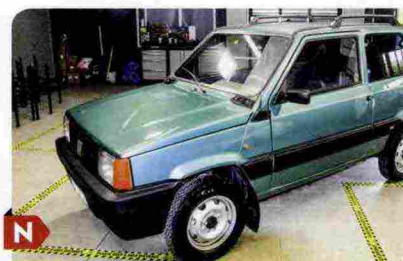
N UN OTTIMO RISULTATO

Alla fine del trattamento (completato anche dalla pulizia dei paraspruzzi, dei cerchi e dei pneumatici Pirelli quattro stagioni) **la Panda è realmente tornata in perfette condizioni.** Ora tutte le parti in plastica esterne e interne sono come nuove, a livello della carrozzeria e della meccanica dell'auto.
